Zabytkowe relikty Bastionu Wiebego  
przy ul. Okopowej w Gdańsku

dr inż. Marcin Blockus

Gdańsk, listopad 2022

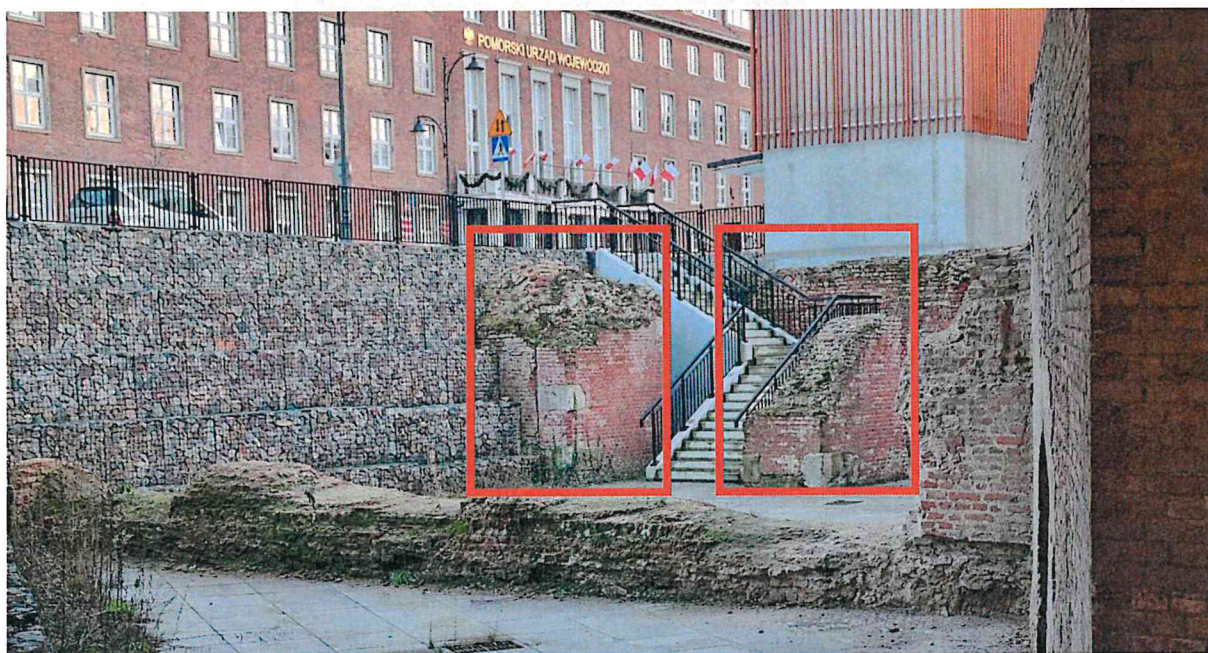
Rys. 10 Pozostałości filarów kazamaty K, na pierwszym planie pozostałości muru strzelnic M

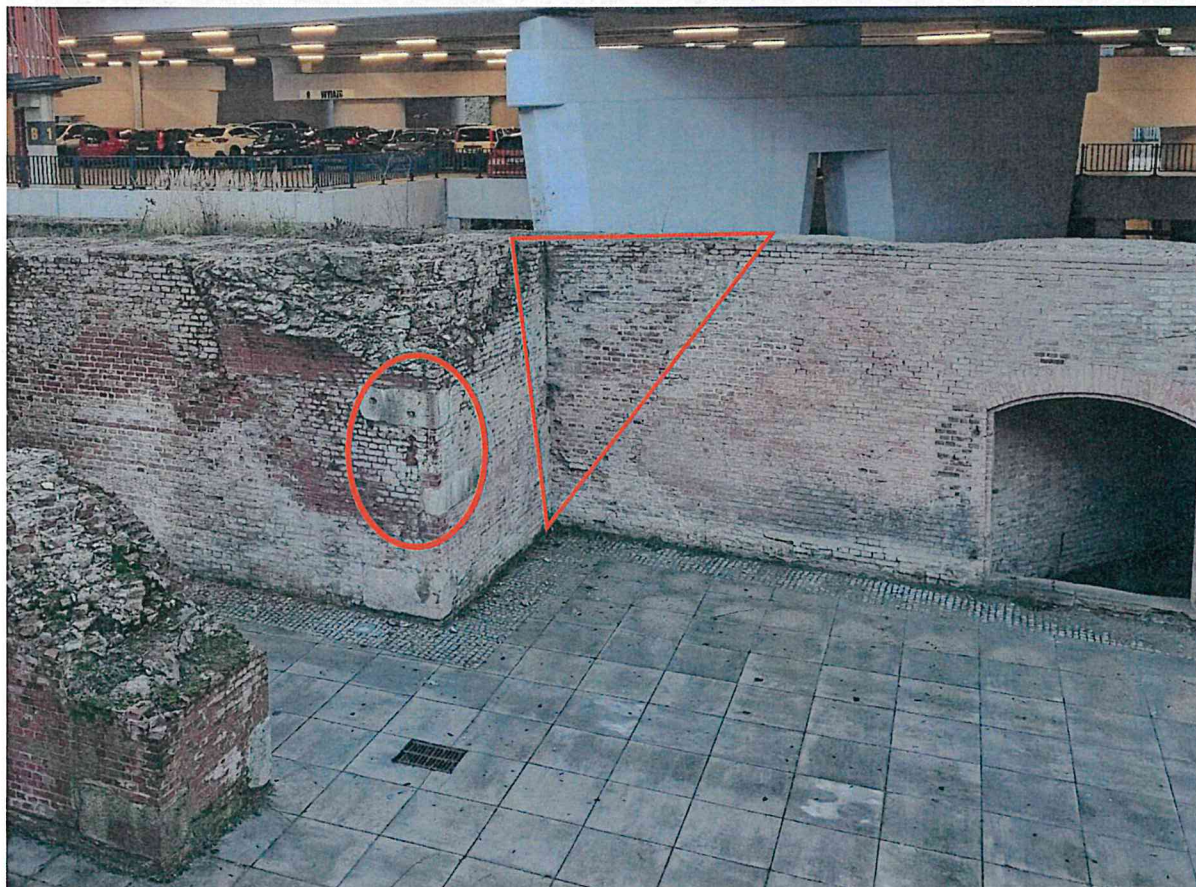
Rys. 13 Ślady przemurowań ściany dziedzińca kazamaty – opis w tekście.

Zachodni narożnik (ościeże arkady) kazamaty wykończony był kamiennymi blokami (oznaczenie owalne na rys.13) - zachowały się dwa bloki, oryginalnie było zapewne więcej. Poziome historyczne posadzki kazamat wynosiły ok. 1,50-1,60 m n.p.m. Wyposażony w trzy strzelnice artyleryjskie mur czoła kazamaty M – rys. 14 (o grubości 160 cm), zamykający dziedziniec od strony fosy zachował się tylko do wysokości parapetów strzelnic, ale miejscami do wysokości ok. 1,5 m ponad poziomem posadzki.

Powstanie ww. dyslokacji ograniczyło wielkość parcia o min 35% względem stanu przed wystąpieniem przemieszczeń. Wskazane w opracowaniu [1] przemurowania muru od strony dziedzińca kazamaty były związane z pracami naprawczymi, najprawdopodobniej pozostałości muru ukryte pod obecną posadzką są relikdami działań ratunkowych – wcześniej wykonane mury zostały rozebrane w drugiej połowie XIX w. w trakcie prac remontowych, a uszkodzone lico muru zostało przemurowane z wykorzystaniem nowych cegieł (patrz rys. 13 i 18).

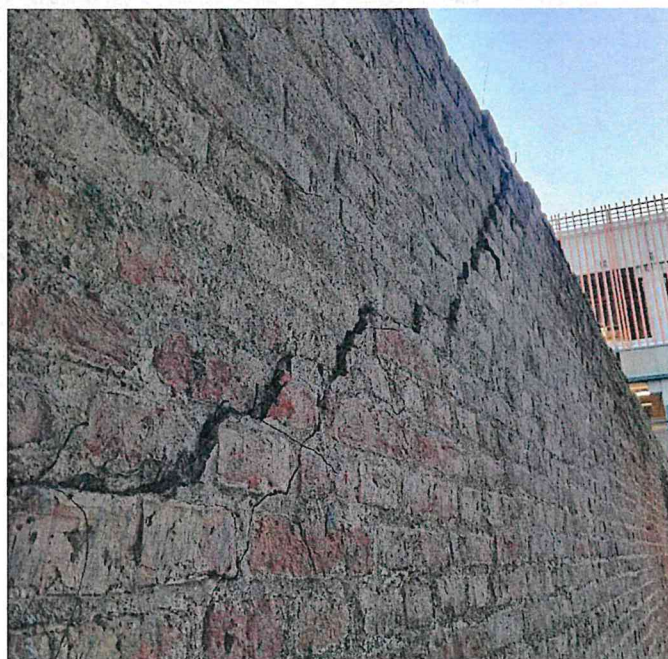
Rys. 15 Przemieszczenie poziome górnej części muru

Powstanie opisanego na rys. 15-18 przemieszczenia było skutkiem lokalnego przekroczenia wytrzymałości ściany na zginanie; powstała dyslokacja górnej części muru spowodowała samoistną redukcję parcia gruntów ze spoczynkowego na czynne. Zakładając, że materiał gruntowy wykorzystany do formowania nasypów bastionu miał kąt tarcia wewnętrznego  $\phi$  równy w przybliżeniu  $30^\circ$  wartość współczynników parcia K równy był odpowiednio:

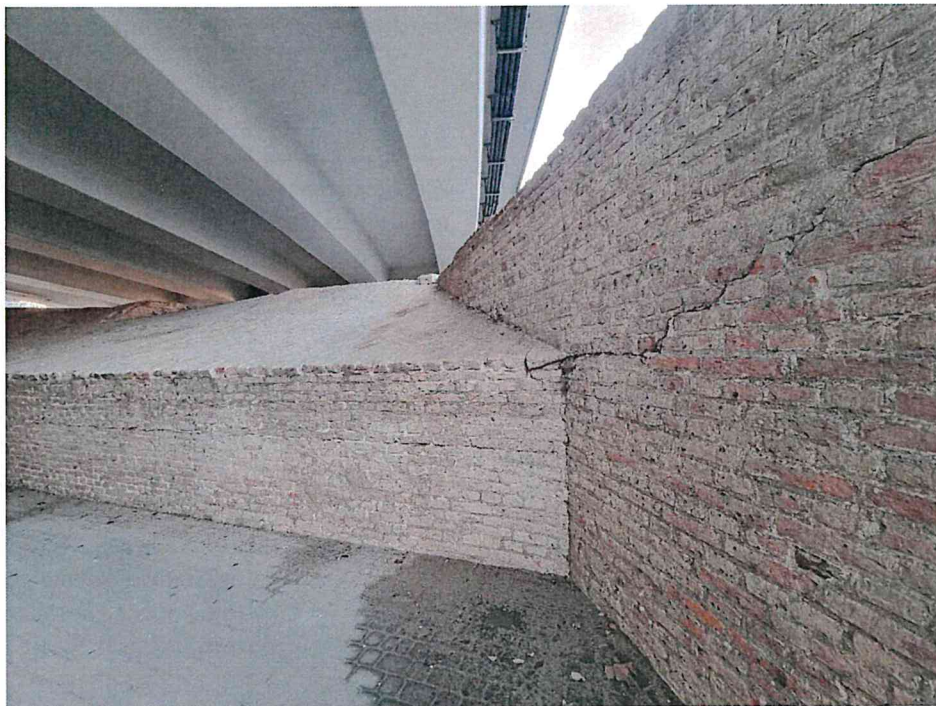
Rys. 16 Miejsce połączenia ściany dziedzińca z korpusem poterny P

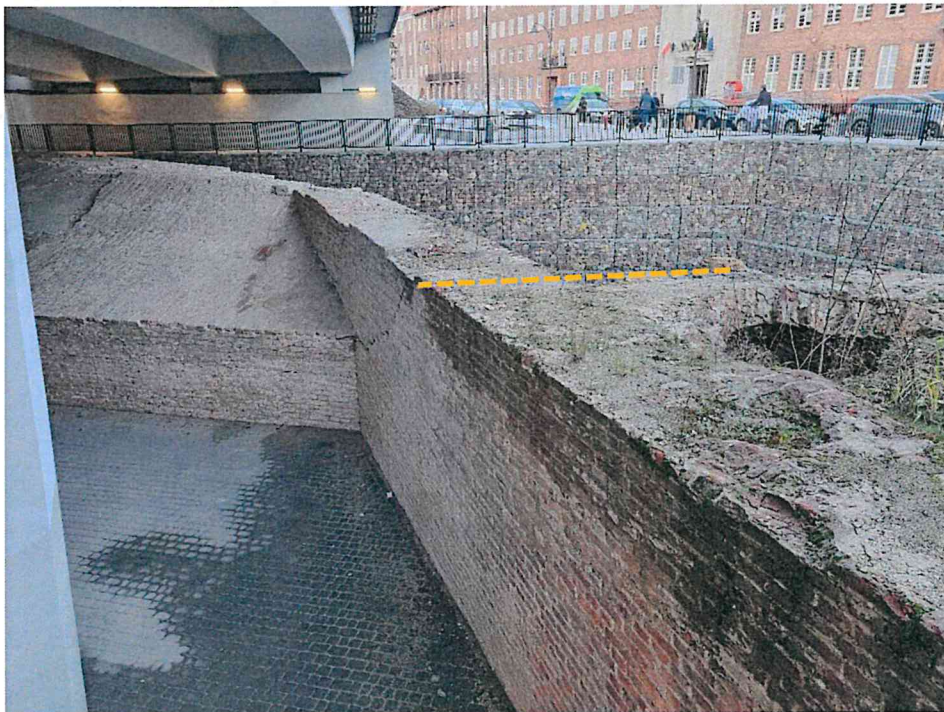
Rys. 17 Zasięg pęknięcia – wyraźnie widoczna granica związana z filarem kazamaty K

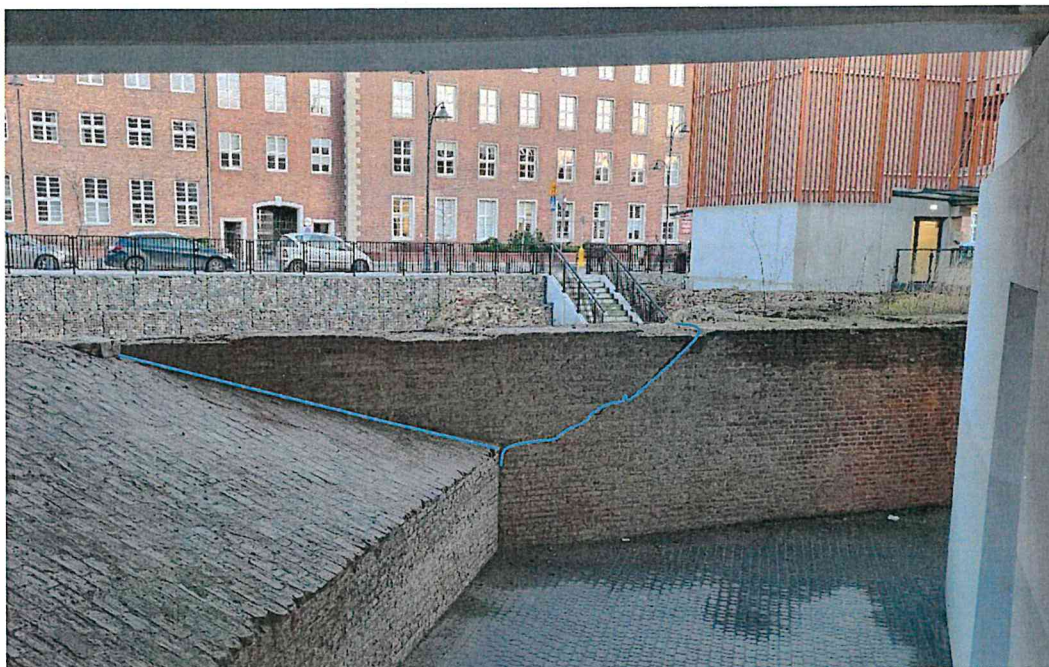
Rys. 18 Zasięg pęknięcia – wyraźnie widoczny zasięg pomiędzy poterną P i linii filarów kazamaty K

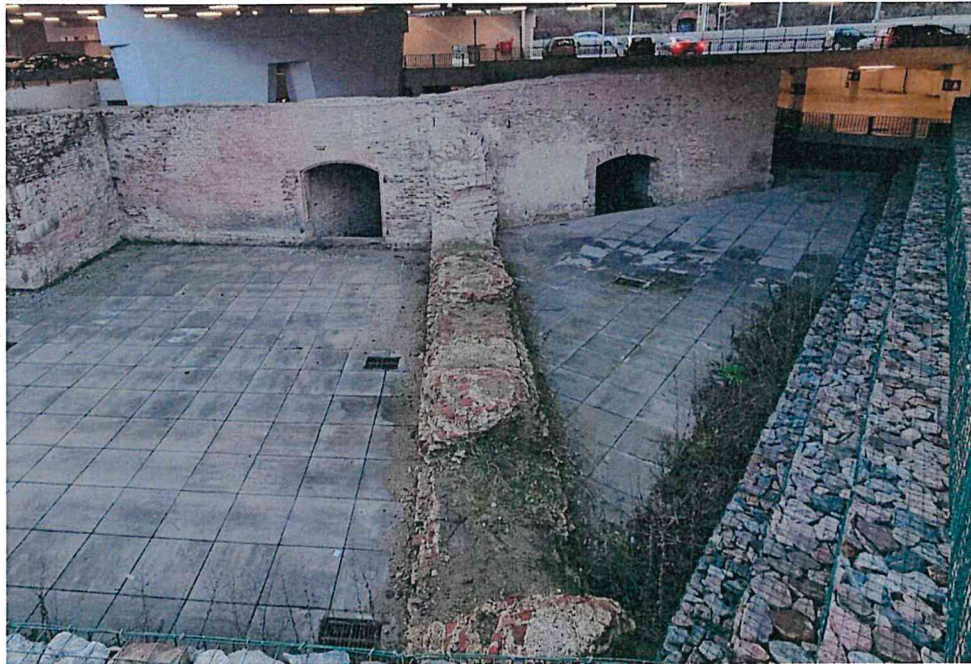
Rys. 19 Pozostałości muru czoła kazamaty M

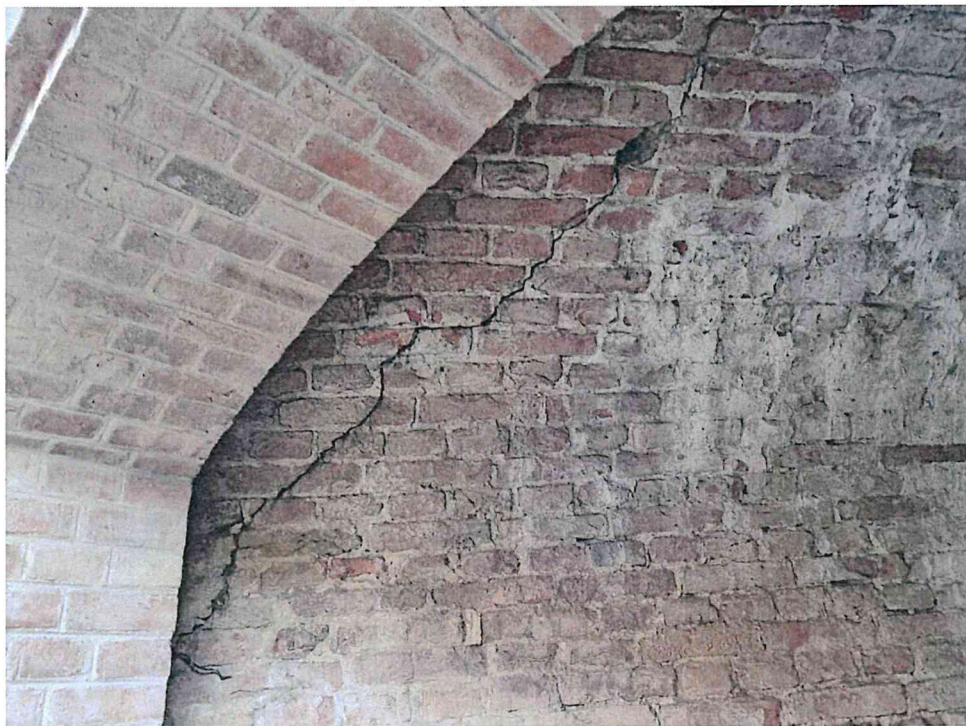
Rys. 20 Rysa wewnątrz poterny – południowa ściana sklepienia

Mechanizm powstania widocznej we wnętrzu poterny rysy (rys. 20-22), tuż przy jej wschodnim wejściu, ma całkowicie odmienny charakter. Jest szczegółowo opisany w części poświęconej kazamacie barkowej K. Zgodnie z opisem zawartym w [2], zaobserwowano je najpóźniej w 1881 r. i założono na nim dwie zachowane do dzisiaj cementowe marki (datowane na 25.05.1881 r.). Jedna z nich odspoiła się częściowo (poza zasadniczym przebiegiem rysy), druga nadal przylega mocno do muru, co dowodzi stabilności uszkodzenia, a co za tym idzie braku propagacji negatywnych zjawisk.

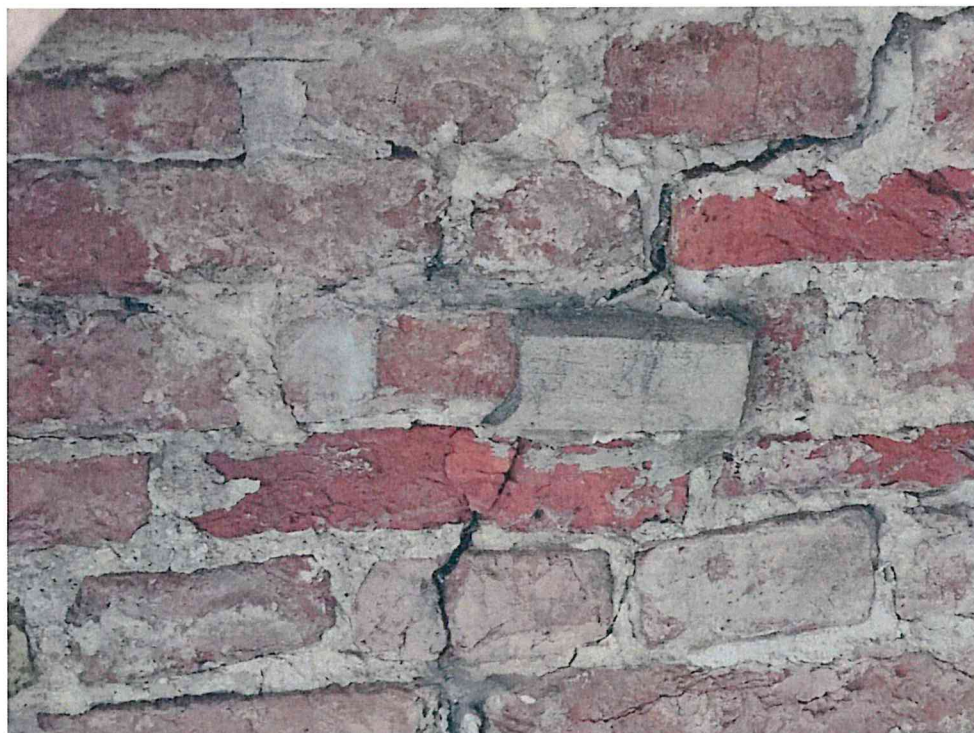
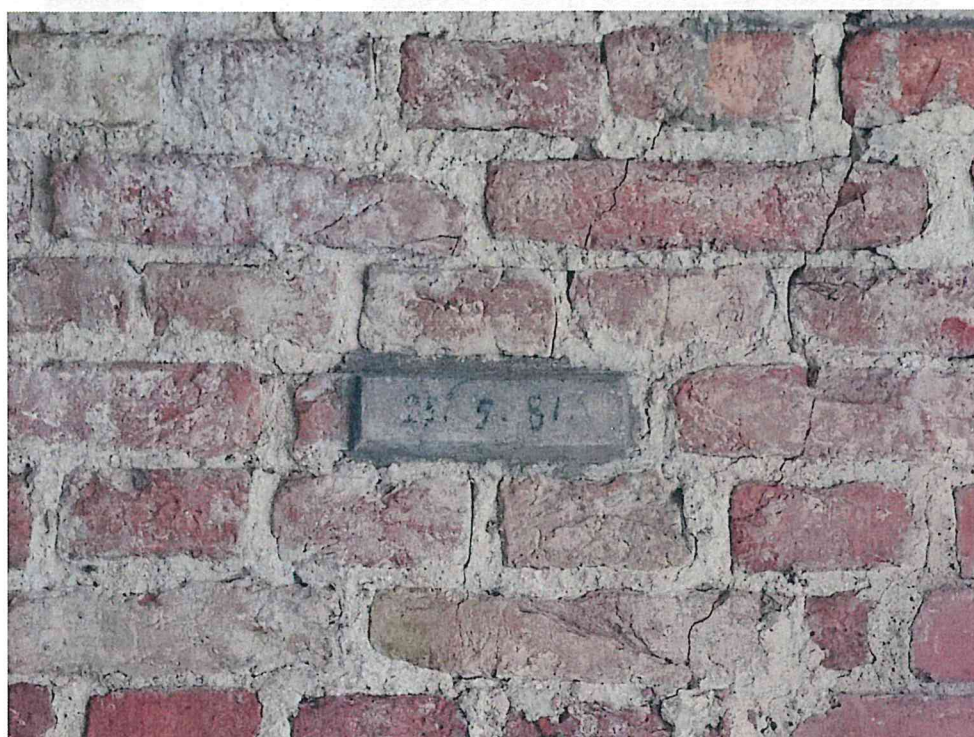
Rys.21 Marki kontrolne założone w maju 1881 roku – wskazują na brak propagacji rys od co najmniej 130 lat (górna fotografia - sklepienie poterny, dolna fotografia - ściana północna)

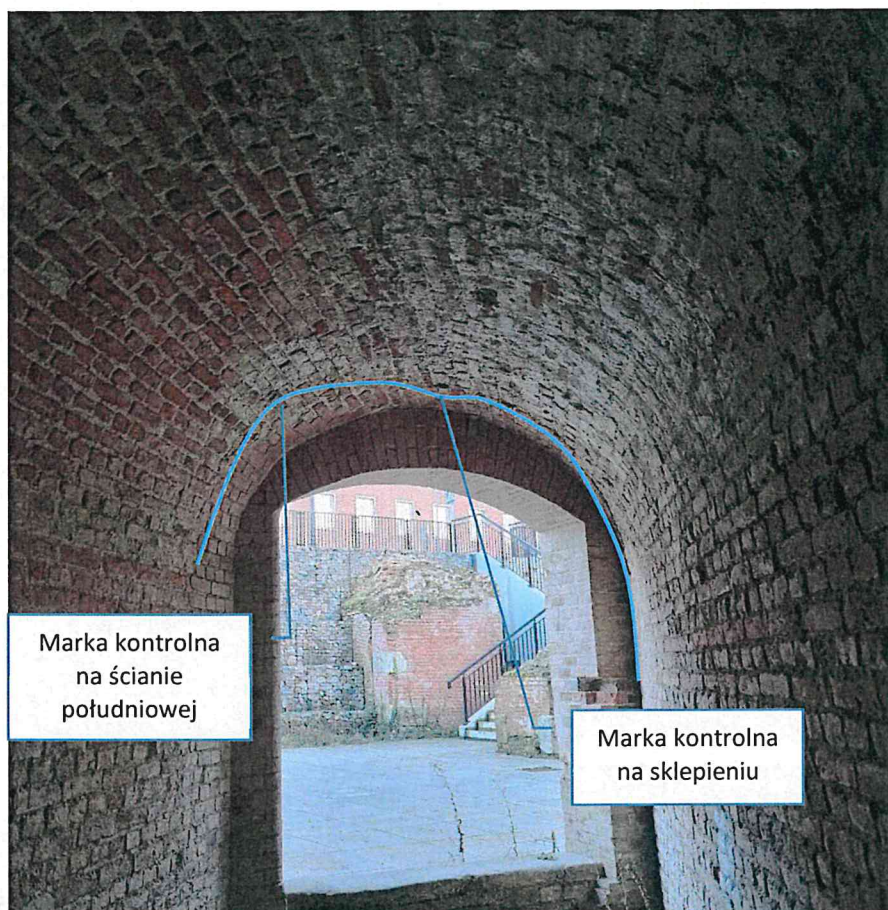
Rys. 22 Linia przebiegu pęknięcia i umiejscowienia marek kontrolnych wewnątrz poterny

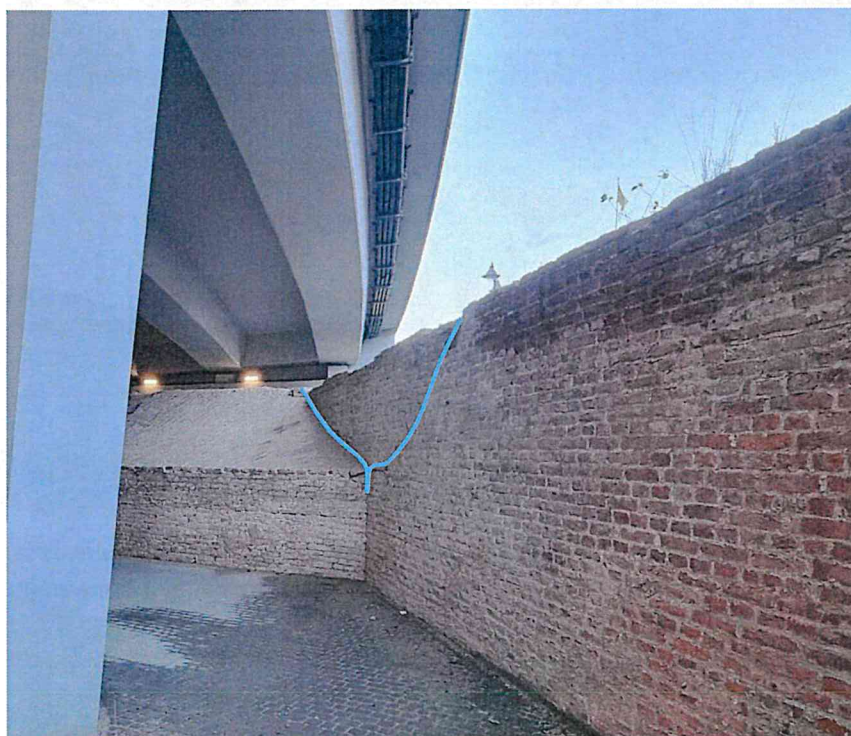
Rys. 23 Linia przebiegu pęknięcia na stropie muru poterny i ścianie dziedzińca kazamaty; w górnej, nieosłoniętej estakadą części muru widoczne wyraźne zawilgocenie

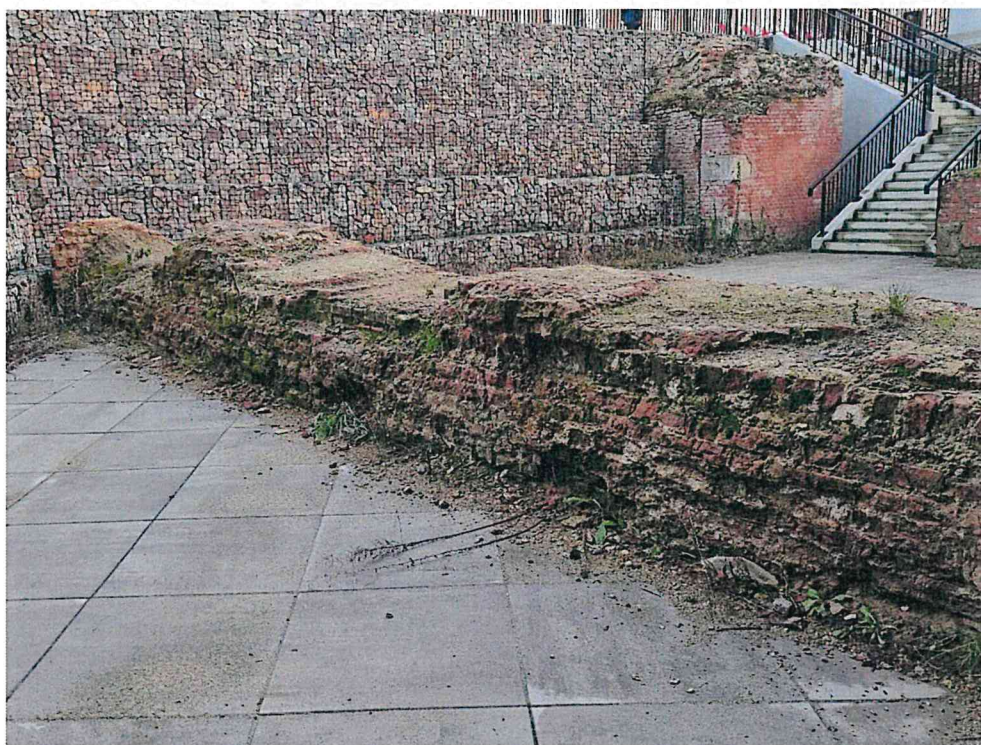
Rys.24 Mur strzelnicy; u podstawy muru pozostałości odspojonych przez działanie mrozu cegieł i zaprawy, daleko posunięta degradacja lica muru i jego korony

W przypadku muru czoła kazamaty M – aktualnie znajdującego w najgorszym stanie technicznym ze względu na duże zawilgocenie i mechaniczne niszczenie przez osoby przechodzące przez koronę muru, oprócz ww. zabezpieczenia przeciwwodnego celowym jest także wykonanie zabezpieczeń utrudniających przechodzenie osób zwiedzających obiekt. Jednym z rozwiązań jest zastosowanie przekrycia korony muru kazamaty gabionami (rozwiązanie zaproponowane w opracowaniu [2]) ułożonych na powyżej opisanej warstwie wyrównawczo-izolacyjnej. Niewątpliwą zaletą tej metody jest ograniczenie ingerencji w zabytkową strukturę muru (gabiony układane na płaszczyznach poziomych utrzymują się pod własnym ciężarem) oraz odwracalność (gabiony i warstwy hydroizolacji można rozmontować i zdjąć bez ingerencji w strukturę murów). W opisanej lokalizacji warstwa gabionów musiała być wykonana z wykorzystaniem materiałów analogicznych jak mury oporowe oddzielające nieckę dziedzińca od ul. Okopowej – patrz rys. 24.

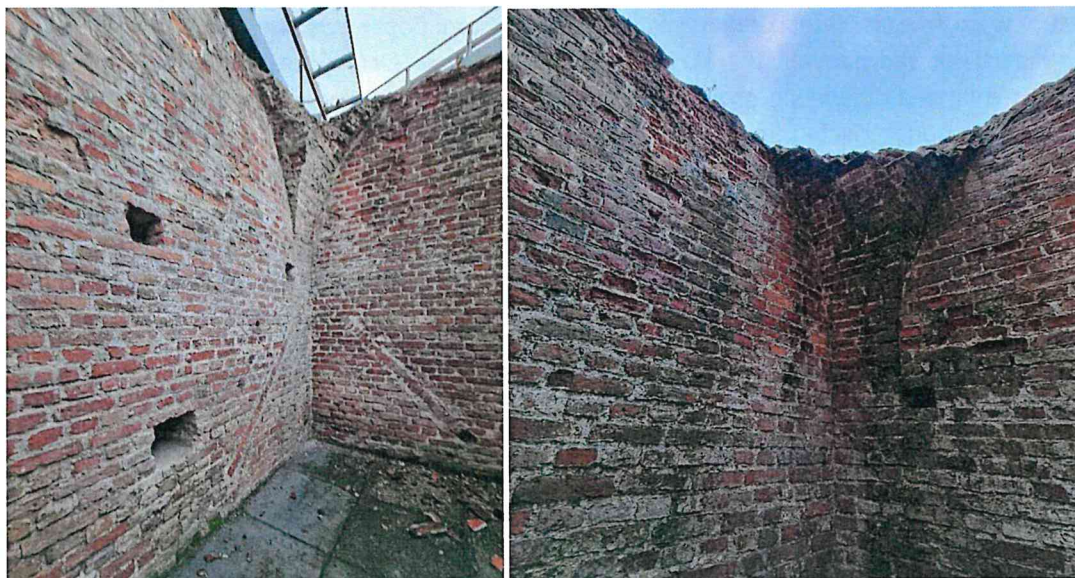
Rys. 25 Wnętrze wartowni W – widoczne liczne odspojenia lica cegieł w wyniku działania mrozu – gruz ceglany pochodzący z tego procesu zdeponowany na posadzce, lewa fotografia – naroże południowo-zachodnie osłonięte dachem klatki schodowej, praktyczny brak zniszczeń  
prawa fotografia - naroże północno-wschodnie, rejon nieosłonięty – widoczne poważne uszkodzenia i zawilgocenie muru

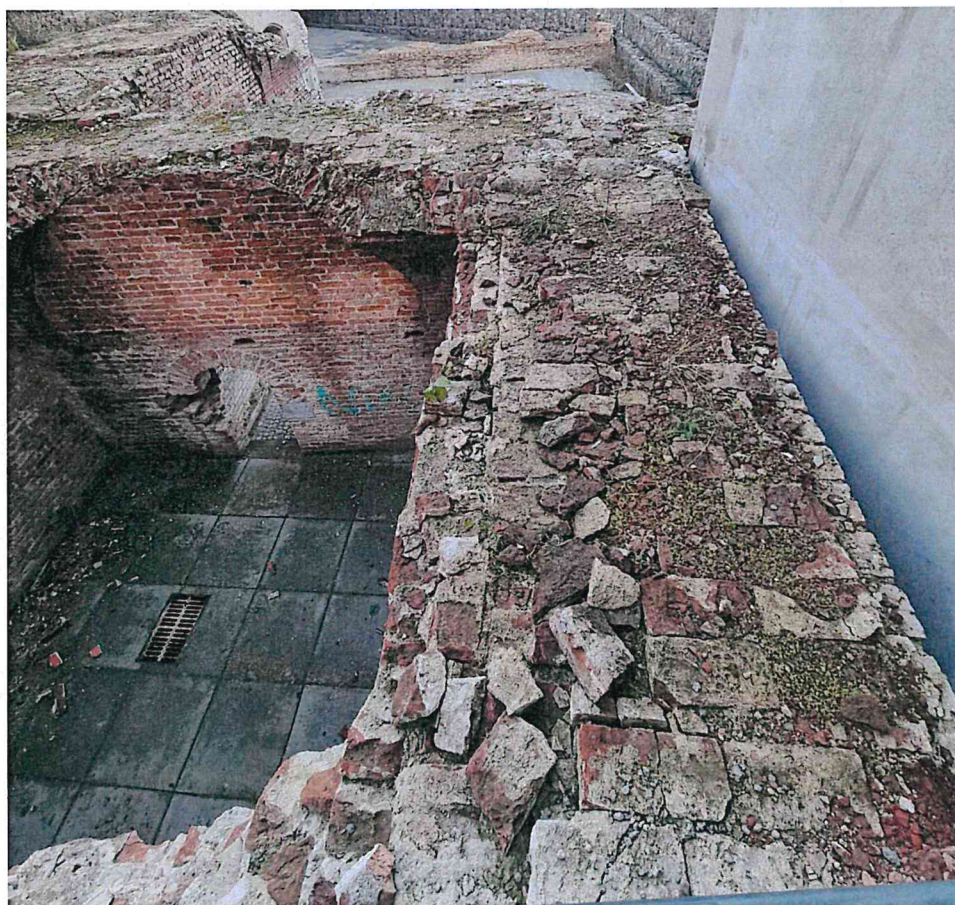
Rys. 26 Korona muru wartowni; widoczne całkowite odspojenie górnej warstwy cegieł oraz postępujące zawilgocenie muru nad wejściem, na posadzce materiał odspojony od ścian

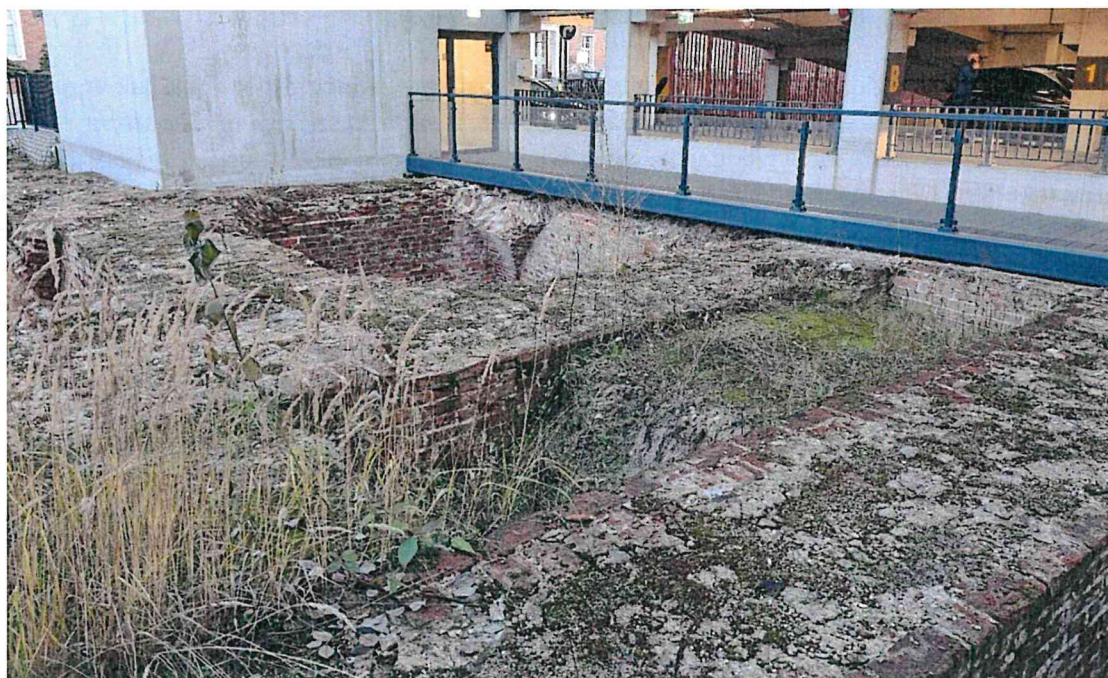
Rys. 27 Widok na korony muru wartowni, widoczna degradacja górnych warstw cegieł i postępująca ekspansja roślinności ruderalnej (trawy, rośliny zielne i mchy)

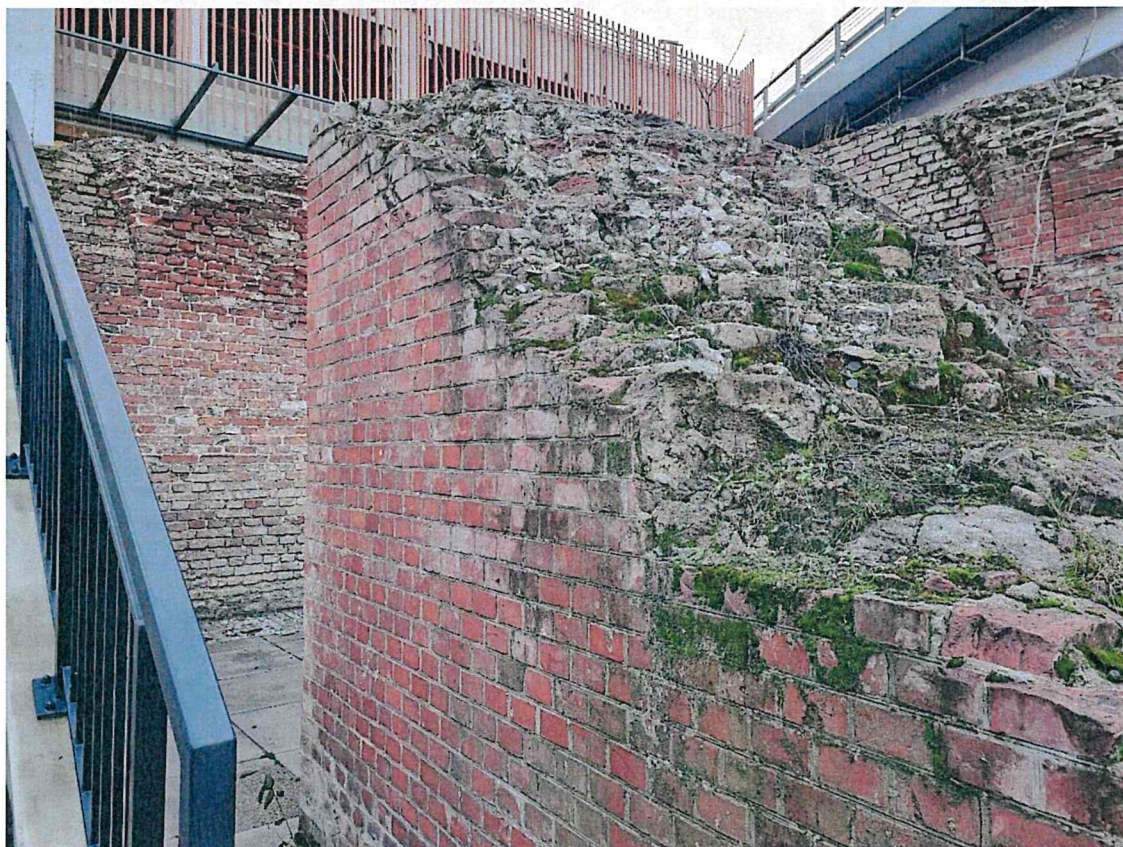
Rys. 28 Filar izby kazamatowej, górna powierzchnia muru pokryta roślinnością ruderalną – hydrofilną, lico muru odbudowane z cegły maszynowej w XIX w. Wypełnisko najprawdopodobniej z materiału pierwotnego.

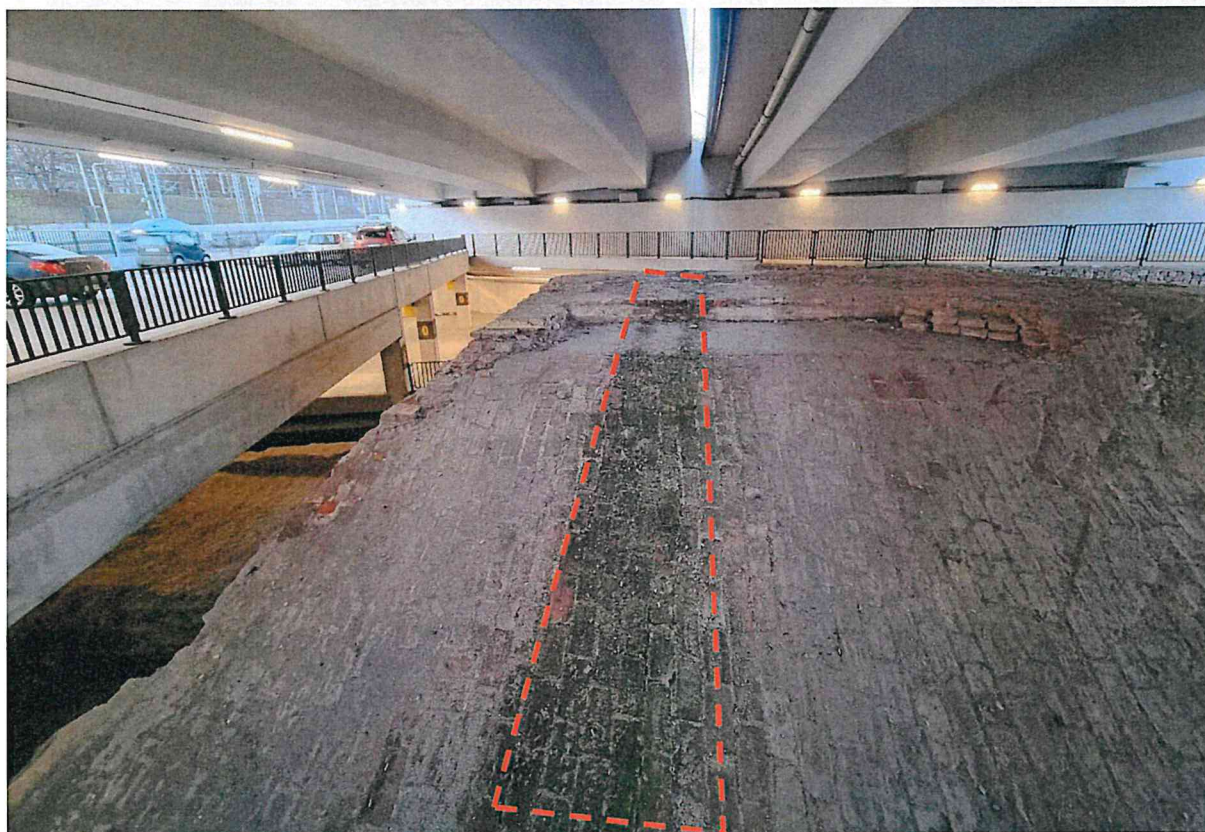
Rys. 33 Wpływ przerwy pomiędzy wiaduktami – widoczne oddziaływanie wód opadowych

5. Uzupełnianie spoinowania muru - zaprawa mineralna na bazie białego cementu wysokiej marki, z dodatkami trassowymi. Zaprawa powinna być dostosowana pod względem ziarnistości, koloru i nasiąkliwości do zachowanej spoiny – tylko w strefie korony muru i ścian zdegradowanych ścian przez działanie wody (patrz rys. 33 i 34).

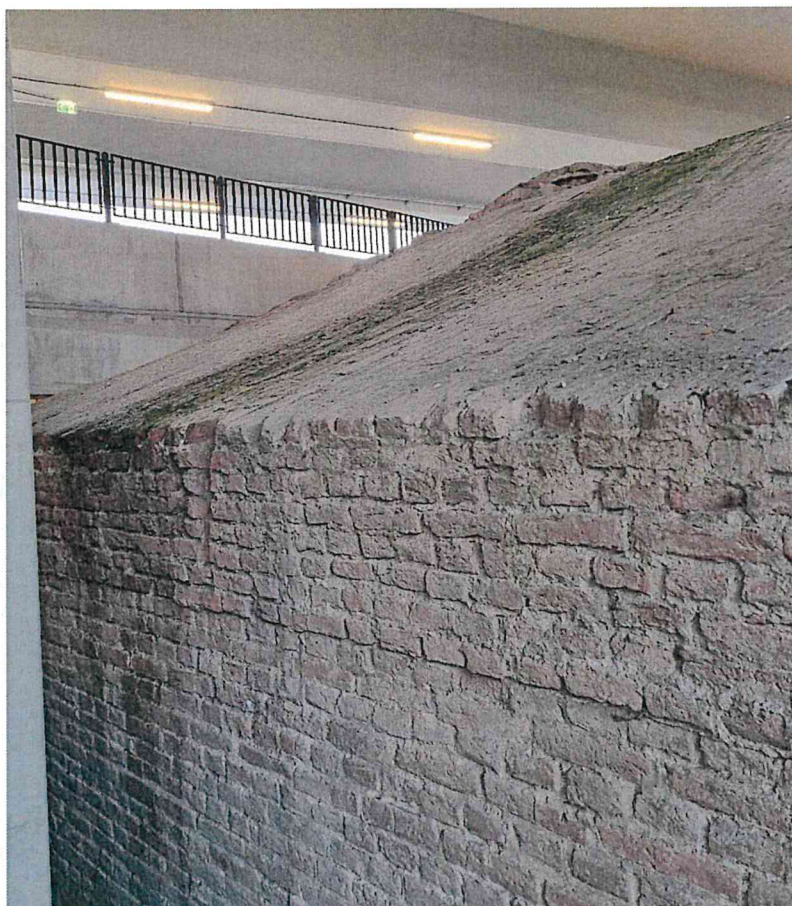
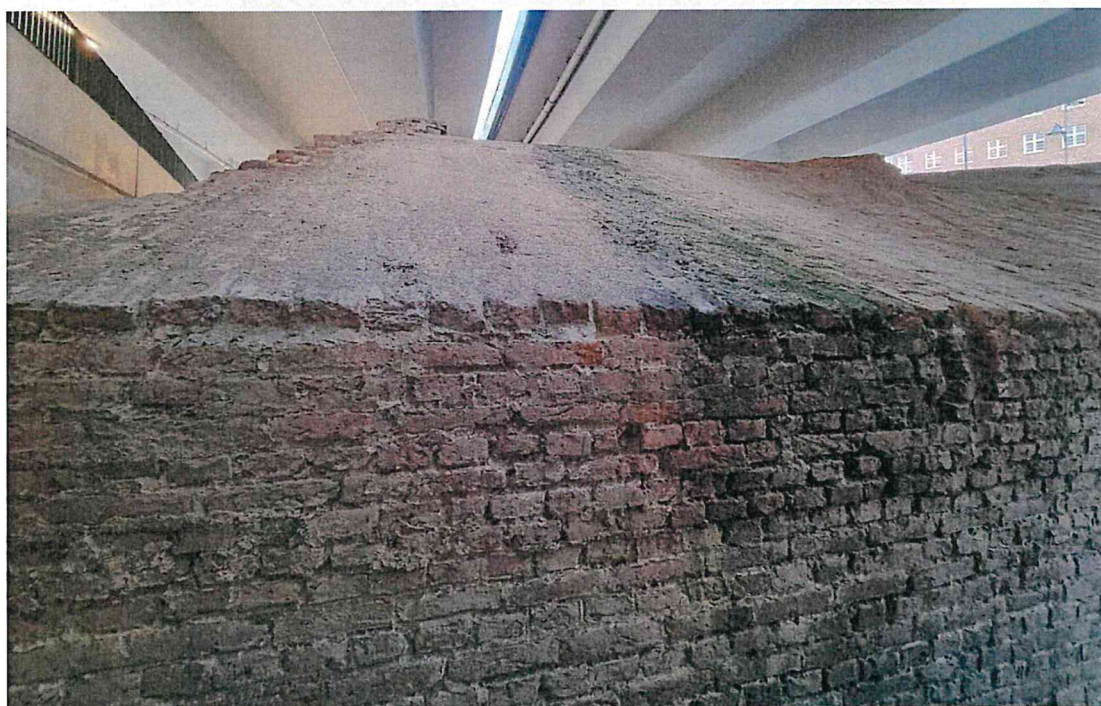
Rys. 34 Lokalne oddziaływanie wód opadowych na południową część sklepienia poterny
