**„Ekspertyza mykologiczna budynku Szkoły Podstawowej
nr 1 przy ul. Poli Gojawiczyńskiej 10 w Gdańsku”**

Nasz znak: OM/11/2019

Data sporządzenia opracowania:	2019-02-03
Egzemplarz opracowania:	/6
Łączna ilość stron opracowania:	12 + załączniki
Autor opracowania:

3. Ustalenia z wizji lokalnej przeprowadzonej w dniu 23.01.2019r.

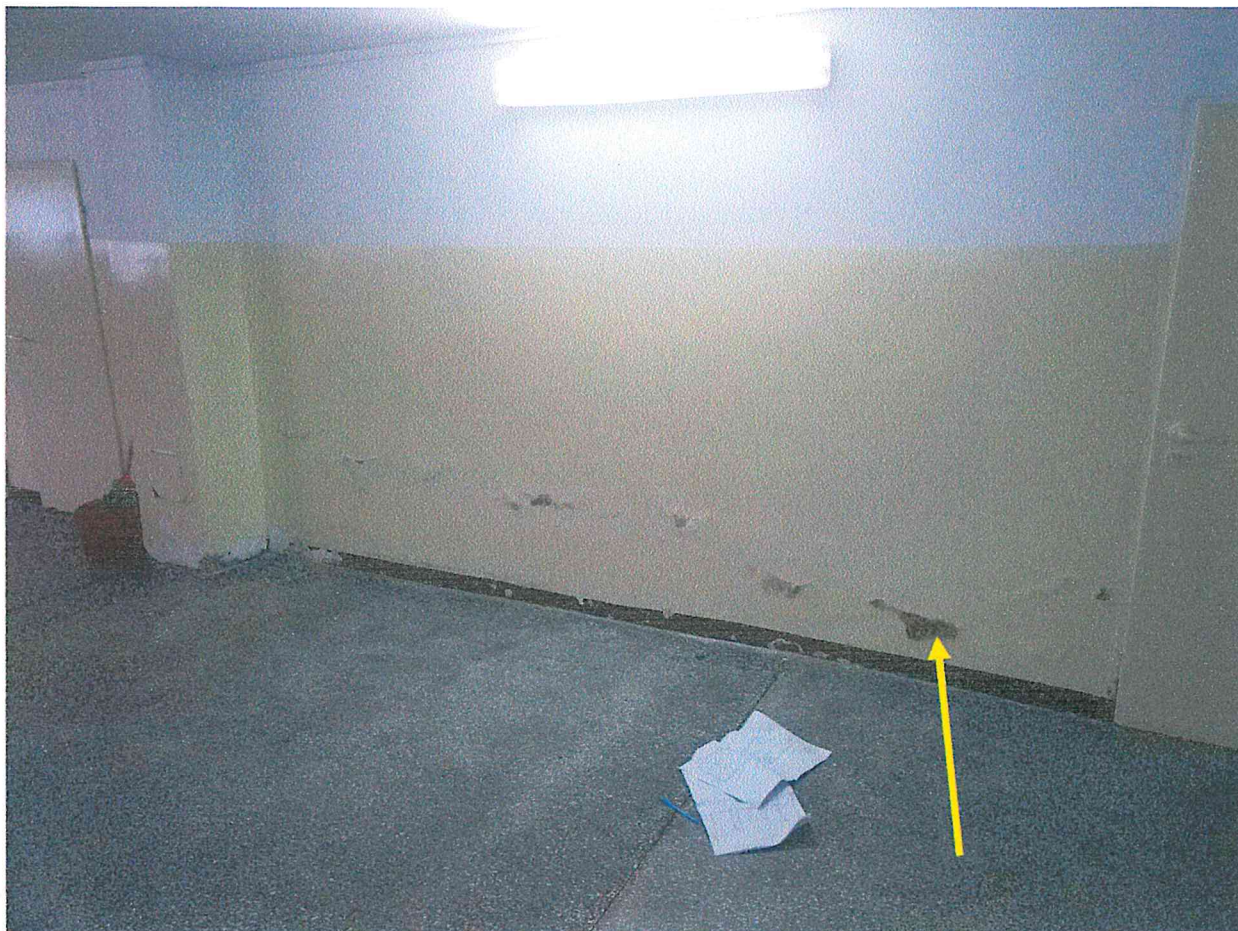
Fotografia nr 1: Zawilgocona ściana wewnętrzna (blok B- piwnica) na skutek przecieku z instalacji odprowadzającej wodę z dachu. Konieczne jest usunięcie tynku na wysokości 70cm ponad poziom posadzki. Zaleca się zastosowanie tynków renowacyjnych ze względu na obecność soli na murze. Występowanie zawilgocenia zaznaczono na załączonym rzucie. Strzałką zaznaczono miejsce pobrania próbki do badań mykologicznych (próbka nr 1/11/19).

Lp	Numer analizy	Wykryty gatunek / rodzaj grzyba mikroskopowego	Ilość zarodników grzybów w 100g badanego materiału
1.	1/11/19	<i>Cladosporium herbarum</i>	$4,5 \times 10^4$
2.	2/11/19	<i>Penicillium sp.</i> <i>Trichoderma viride</i> inne	$>10^6$
3.	3/11/19	<i>Aspergillus niger</i> <i>Alternaria alternata</i> <i>Penicillium sp.</i>	$>10^6$

- Usunąć istniejący tynk z zawilgoconych powierzchni ścian piwnicznych, do wysokości co najmniej 70cm powyżej występujących zawilgoceń,
- W pomieszczeniach gdzie zawilgocenie i zagrzybienie występuje na sufitach z nich również usunąć tynk,
- Wydlutować uszkodzone spoiny do głębokości 2 cm,
- Na odsłonięte powierzchnie nanieść metodą natryskową preparat grzybobójczy 2 krotnie w odstępie 24 godzin (należy zastosować środek grzybobójczy na bazie czwartorzędowych soli amoniowych, nie stosować preparatu gdzie substancją grzybobójczą jest chlor),
- Przeprowadzić badanie mykologiczne w celu potwierdzenia skutecznego zwalczania zarodników grzybów,
- Uzupełnić tynki (zastosować tynki renowacyjne odporne na zawilgocenie i zasolenie).

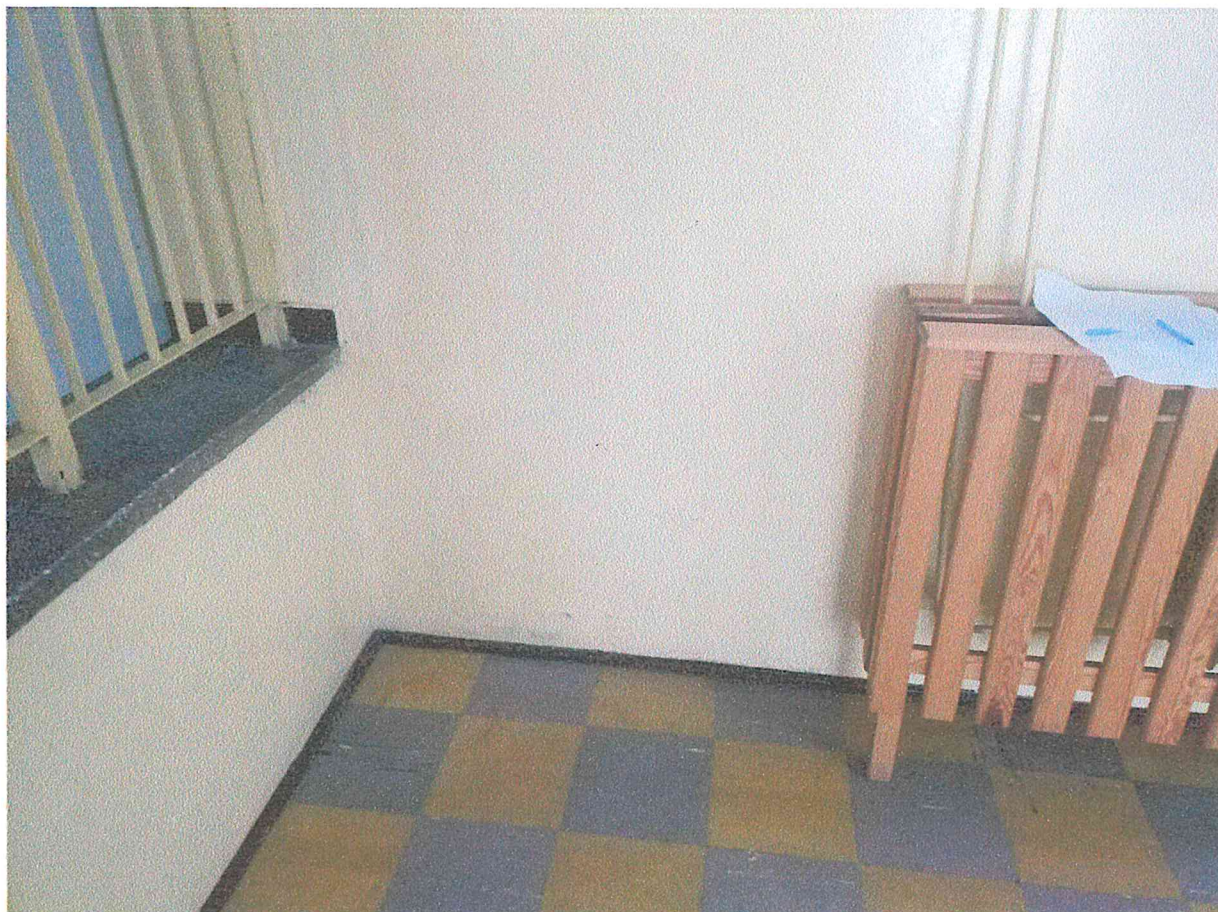
Fotografia nr 2: Zawilgocenie ściany spowodowane uszkodzeniem izolacji wodochronnej (blok A- piwnica). Konieczne jest usunięcie tynku do wysokości 70cm ponad poziom posadzki. Zaleca się zastosowanie tynków renowacyjnych ze względu na obecność soli na murze. Występowanie zawilgocenia zaznaczono na załączonym rzucie.

Ze względu na uszkodzenia izolacji wodochronnej pionowej zaleca się jej odtworzenie.

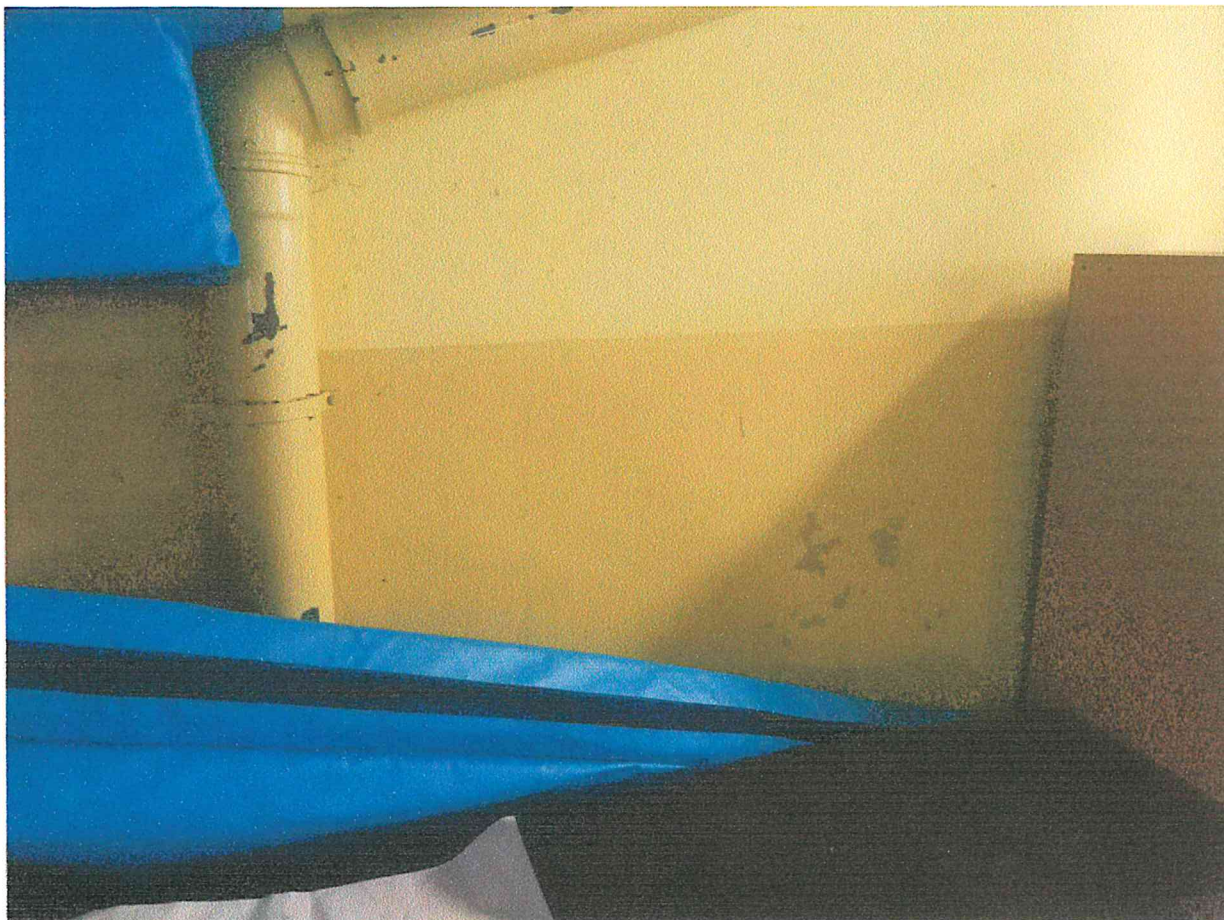
Fotografia nr 3: Zawilgocona ściana wewnętrzna (pomieszczenie przy sali gimnastycznej) na skutek przecieku z instalacji. Konieczne jest usunięcie tynku do wysokości 70cm ponad poziom posadzki. Zaleca się zastosowanie tynków renowacyjnych ze względu na obecność soli na murze. Występowanie zawilgocenia zaznaczono na załączonym rzucie.

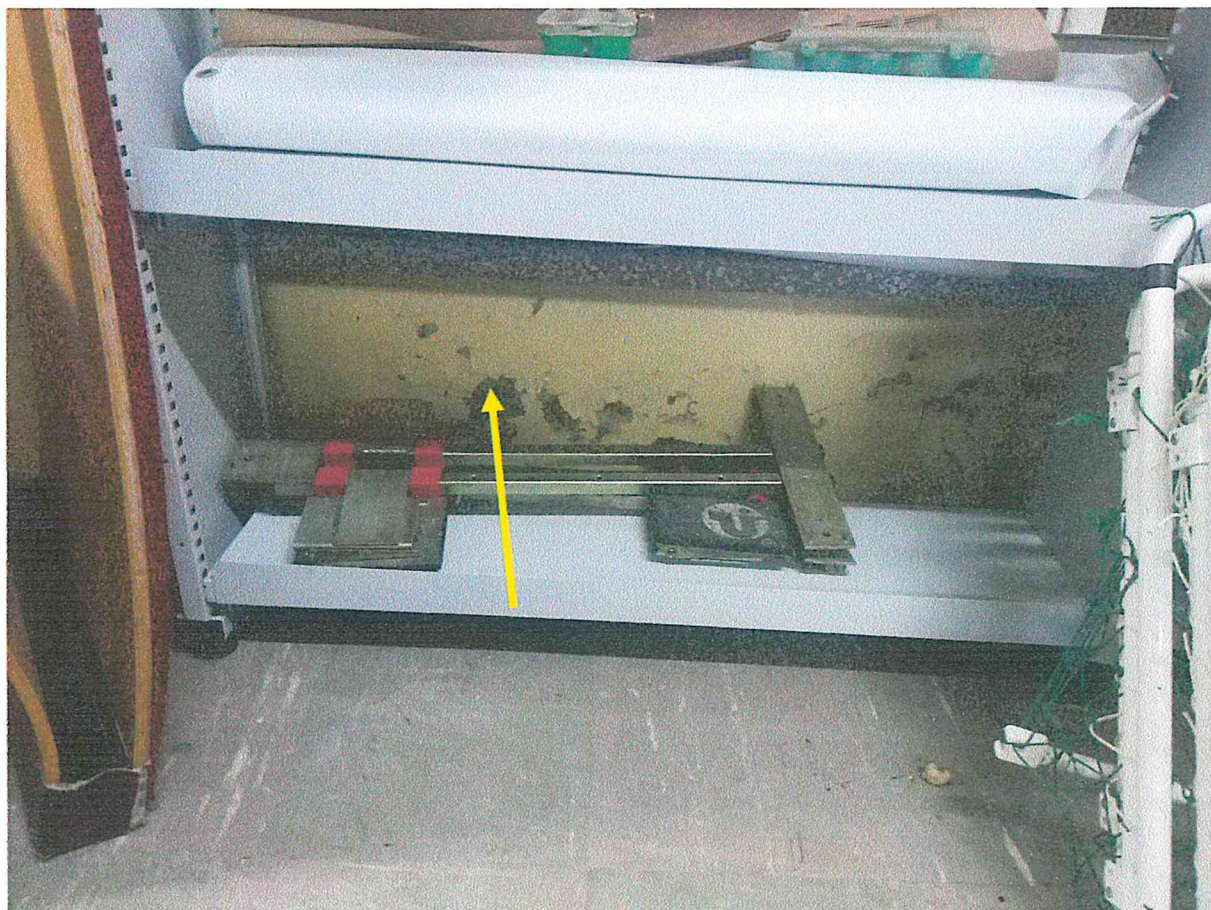
Fotografia nr 4: Zawilgocenie ściany spowodowane uszkodzeniem izolacji wodochronnej (pomieszczenie przy sali gimnastycznej). Konieczne jest usunięcie tynków. Zaleca się zastosowanie tynków renowacyjnych ze względu na obecność soli na murze. Występowanie zawilgocenia zaznaczono na załączonym rzucie. Strzałką zaznaczono miejsce pobrania próbki do badań mykologicznych (próbka nr 2/11/19).

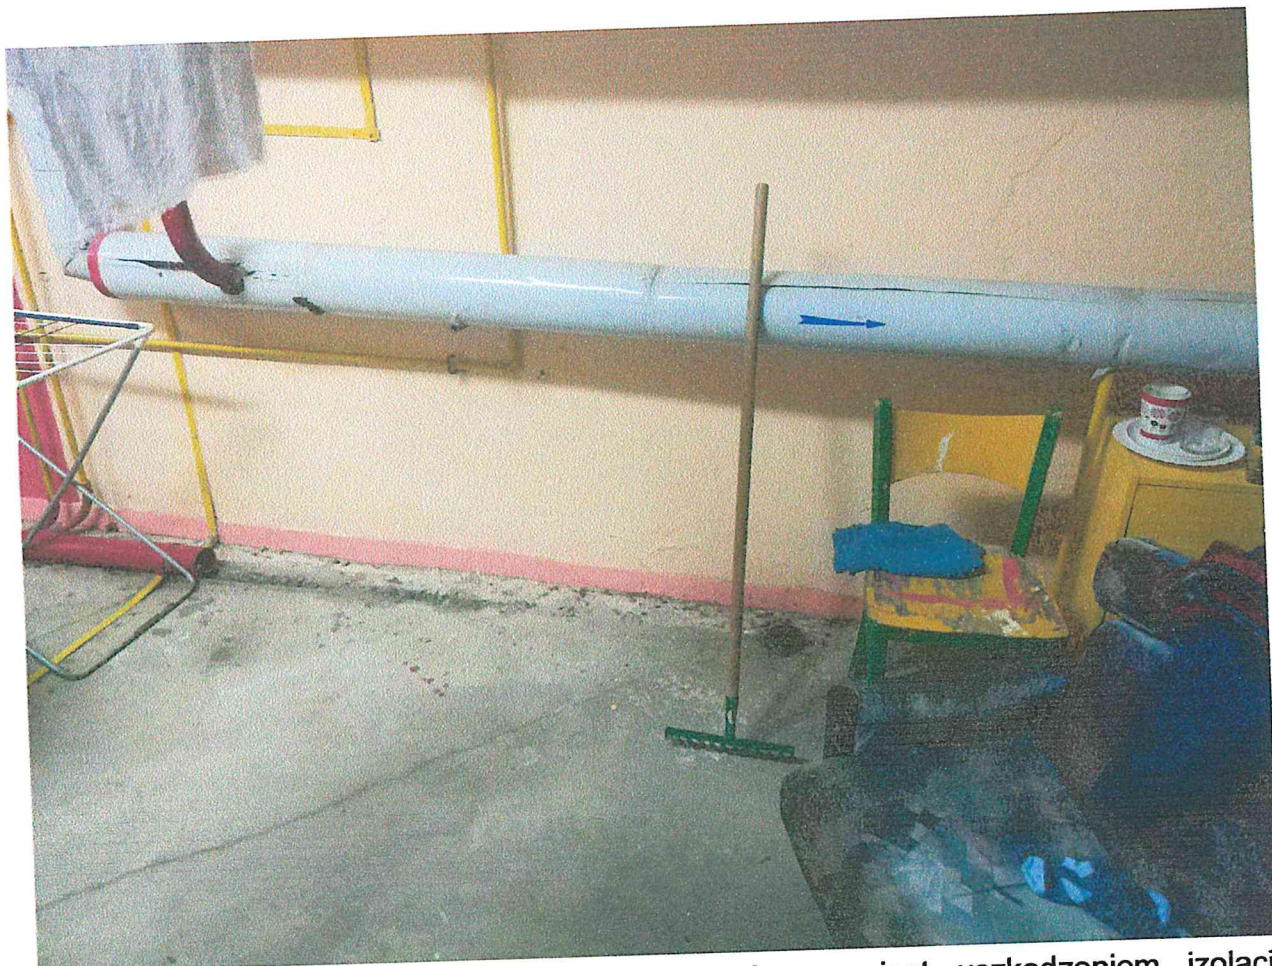
Fotografia nr 5: Zawilgocenie ściany spowodowane jest uszkodzeniem izolacji wodochronnej (węzeł CO). Konieczne jest usunięcie tynków. Zaleca się zastosowanie tynków renowacyjnych ze względu na obecność soli na murze. Występowanie zawilgocenia zaznaczono na załączonym rzucie.

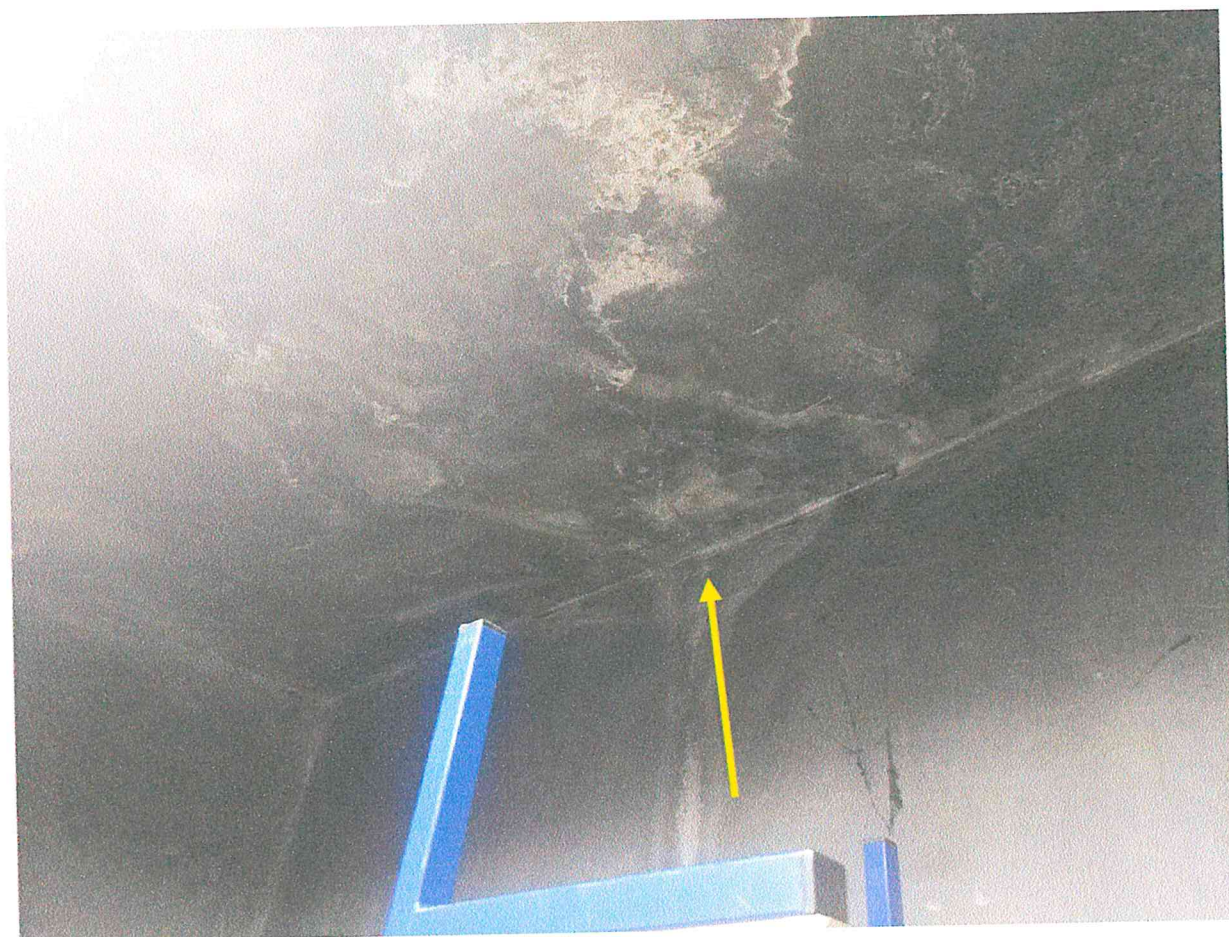
Fotografia nr 6: Pomieszczenie w narożu budynku pod salą gimnastyczną. Ściany i sufit zawilgocone na skutek uszkodzenia izolacji wodochronnej. Zaleca się zastosowanie tynków renowacyjnych ze względu na obecność soli na murze. Występowanie zawilgocenia zaznaczono na załączonym rzucie. Strzałką zaznaczono miejsce pobrania próbki do badań mykologicznych (próbka nr 3/11/19).
