PRAWA AUTORSKIE ZASTRZEŻONE KOPIOWANIE, WYKORZYSTYWANIE I ROZPOWISZCZANIE RYSUNKU BEZ ZGODY AUTORA ZABRONIONE	Nazwa obiektu budowlanego:	Blok sportowy Zespołu Szkół Sportowych i Mistrzostwa Sportowego					
	Tytuł rysunku:	Rzut podbasenia - remont i przebudowa					
	Projektant:	arch. Jacek Mielewski	Nr upr.bud.	PO/KK/018/02	Podpis:		Skala rysunku: 1:100
	Sprawdzający:	arch. Błażej Wierzbicki	Nr upr.bud.	MA/134/17	Podpis:		Numer rysunku: B-2
Data sporządzenia:			10.2021 r.	Data sprawdzenia:	10.2021 r.

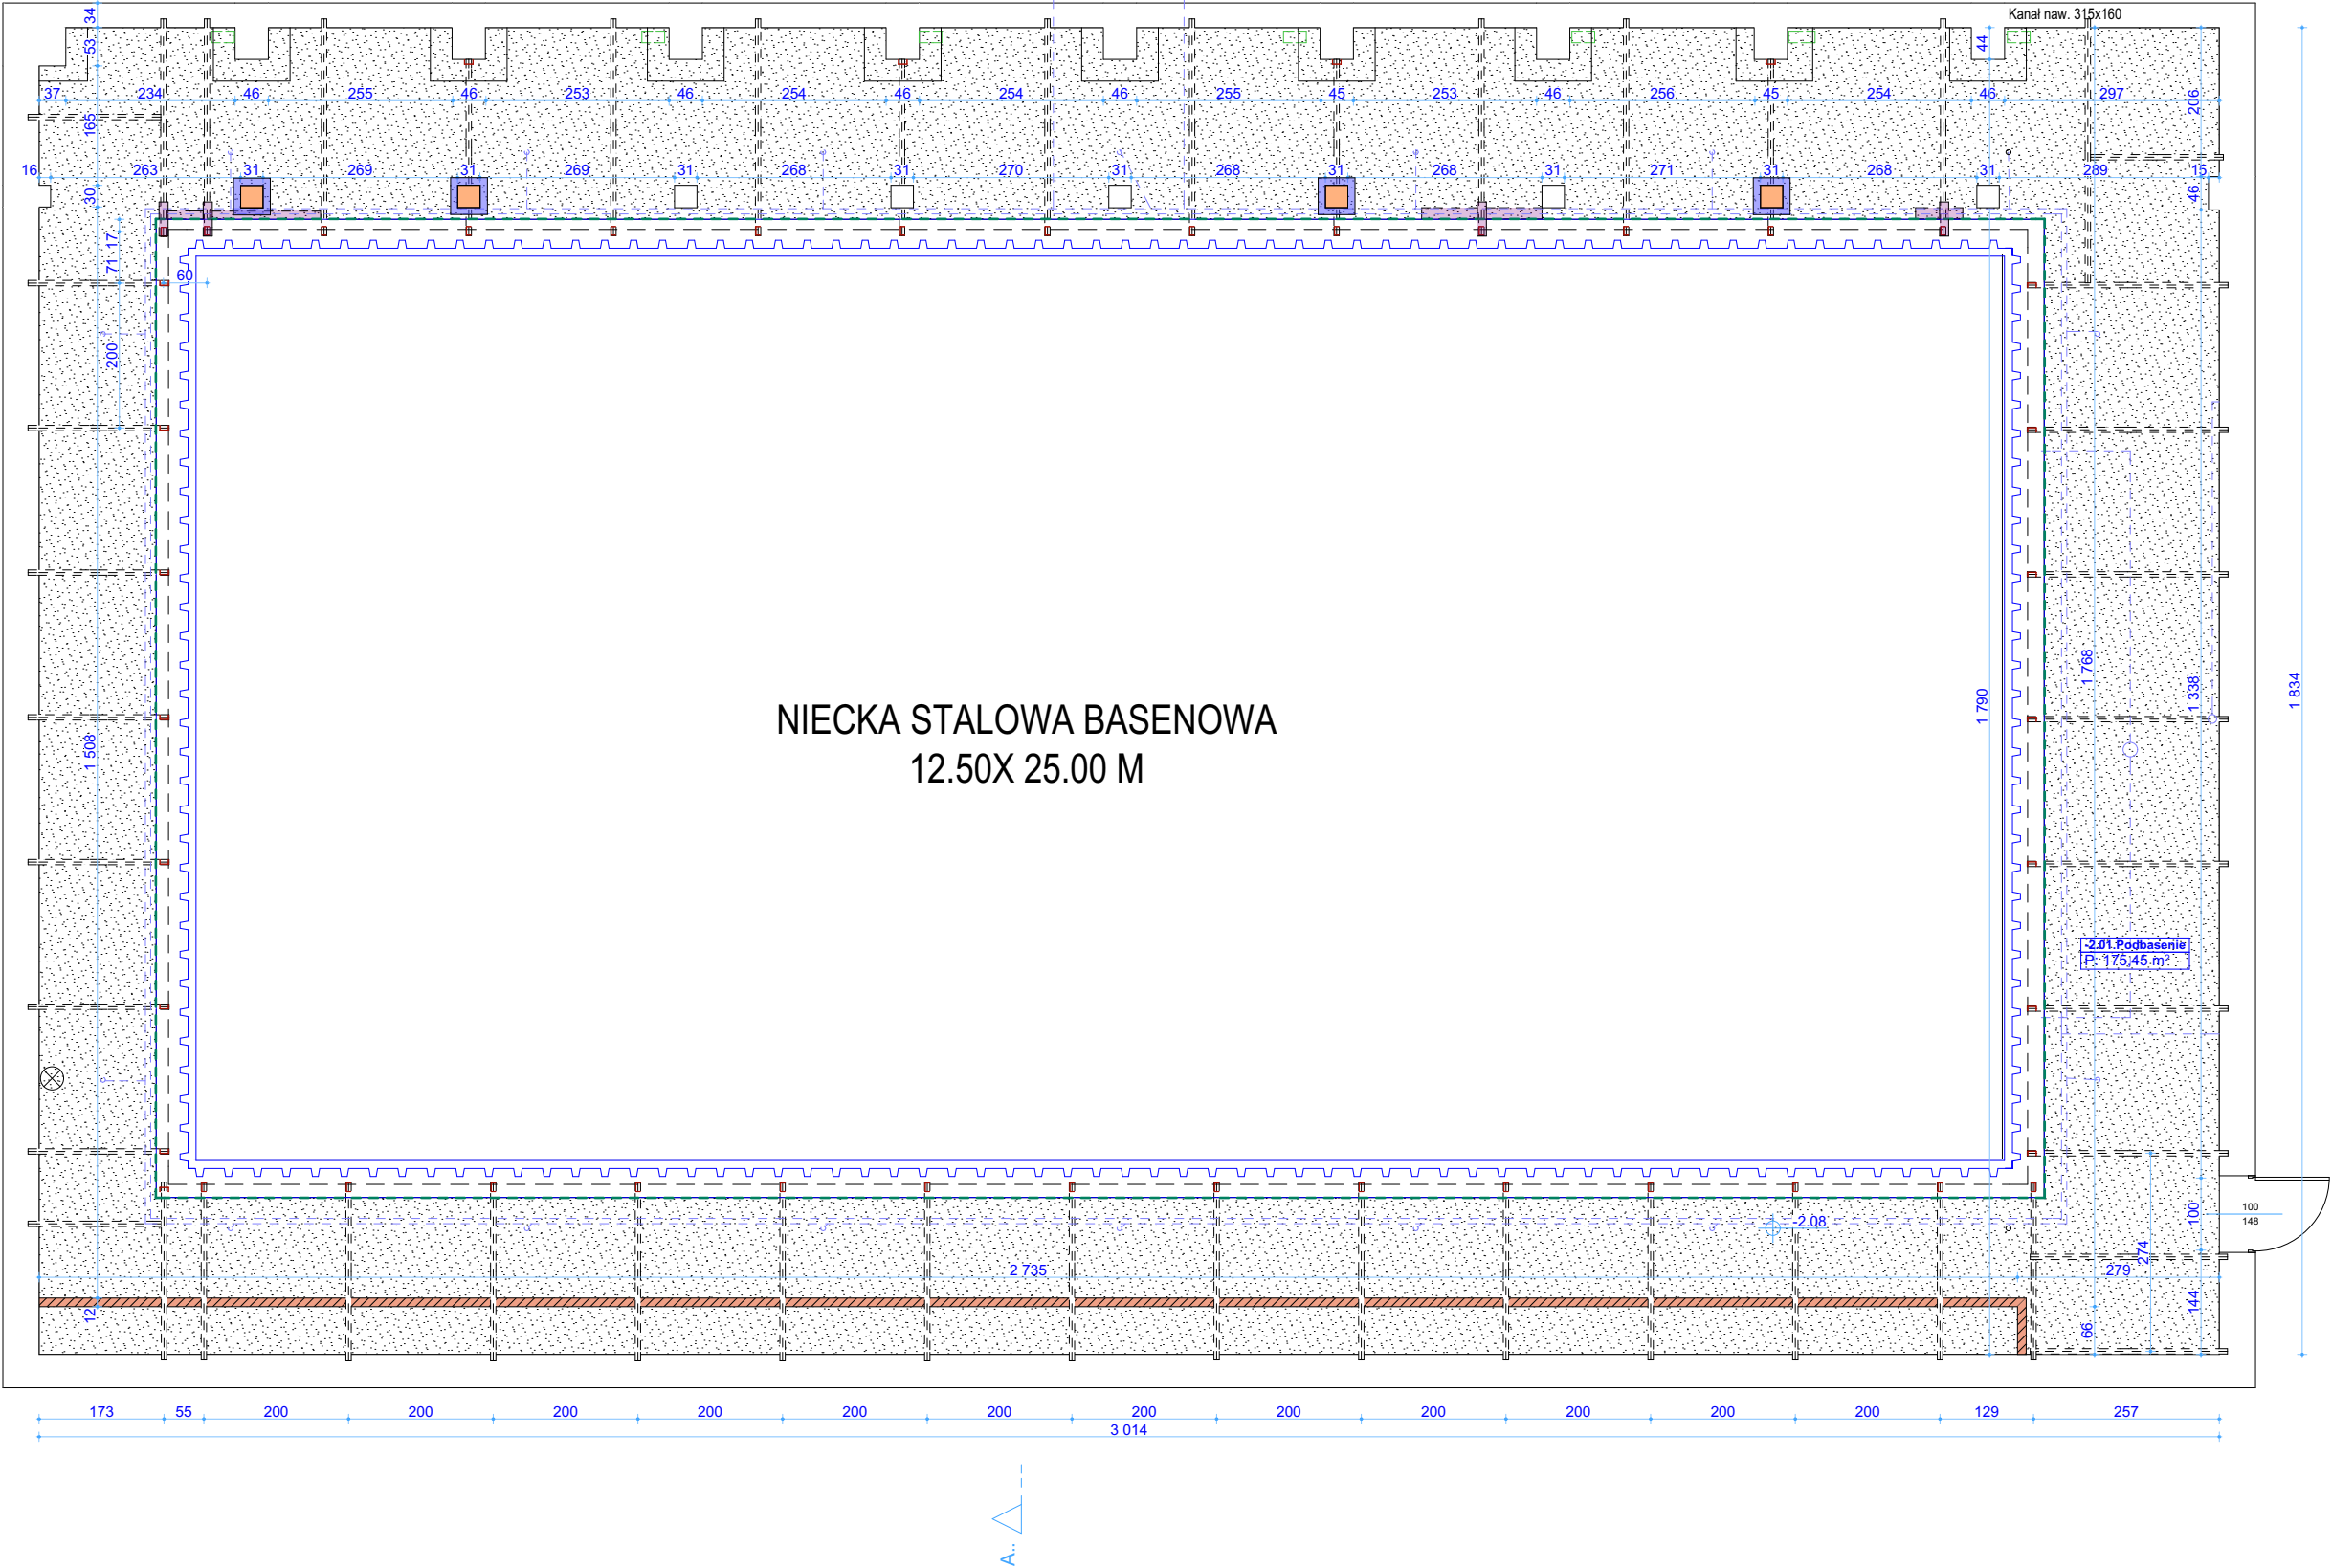
- istn. otwory po pionach went. do wypełnienia i uszczelnienia)
- zakres płyty basenowej do wymiany, dostosowania do stalowej niecki, z uszczelnieniem
- słupy żelbetowe do renowacji
- kolierz z kątownika L100 do zaktowienia przy stropie
- Elementy konstr. stalowej skorodowane powierzchniowo - do naprawy
- zakres uszczelnienia styku płyty i niecki basenowej
- ścianka działowa do demontażu
